## 振動試驗測試報告

委託公司：  
公司地址：  
樣品名稱：壓力傳送器，數位面板  
委託日期：98/12/17  
完成日期：98/12/17~99/01/22

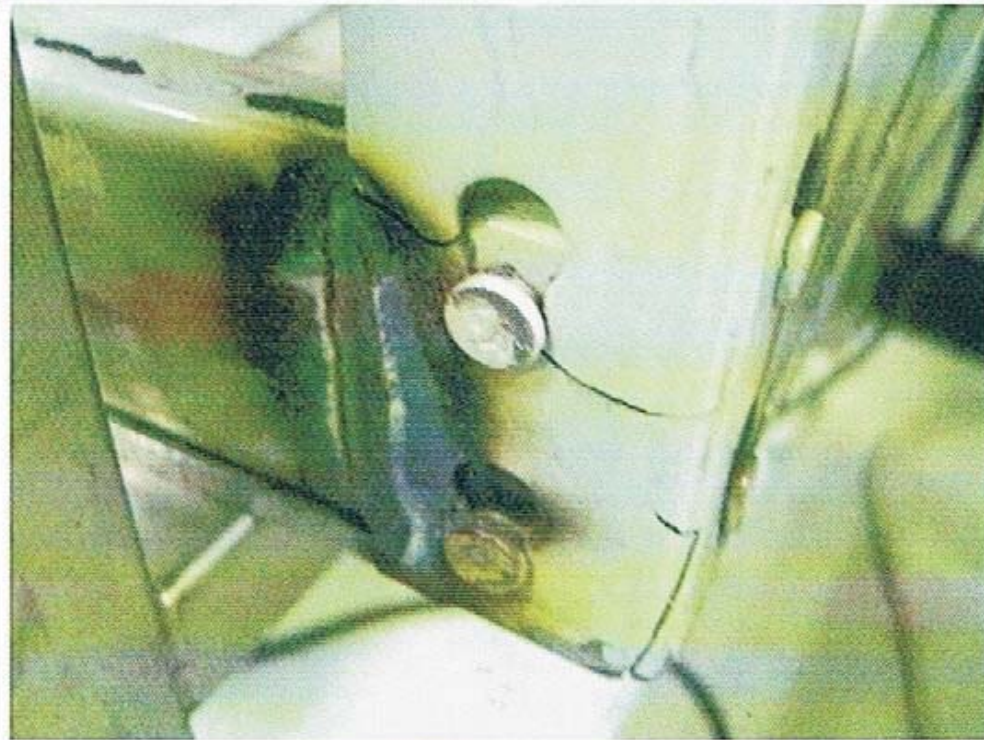
經 18 小時測試後, 待測物治具裂開, 客戶前來處理並加強治具後繼續進行測試至結束, 待測物外觀目檢無異常, 功能無異常。

測試條件2-X 軸 18 小時 (支架斷裂)

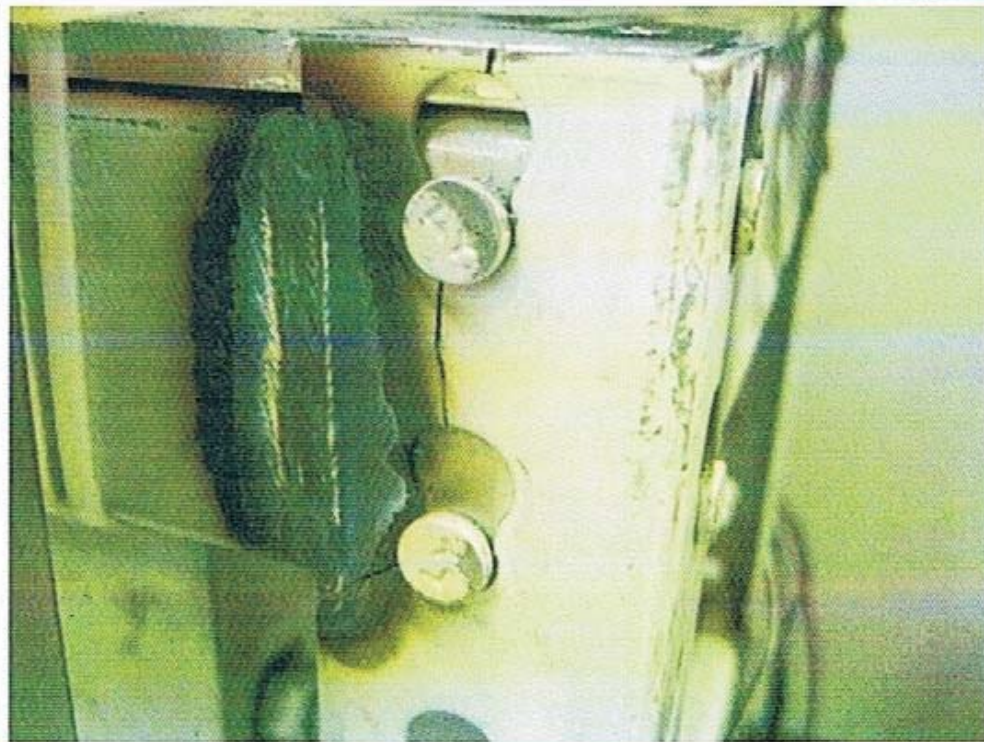
測試條件2-X 軸 18 小時 (支架斷裂)

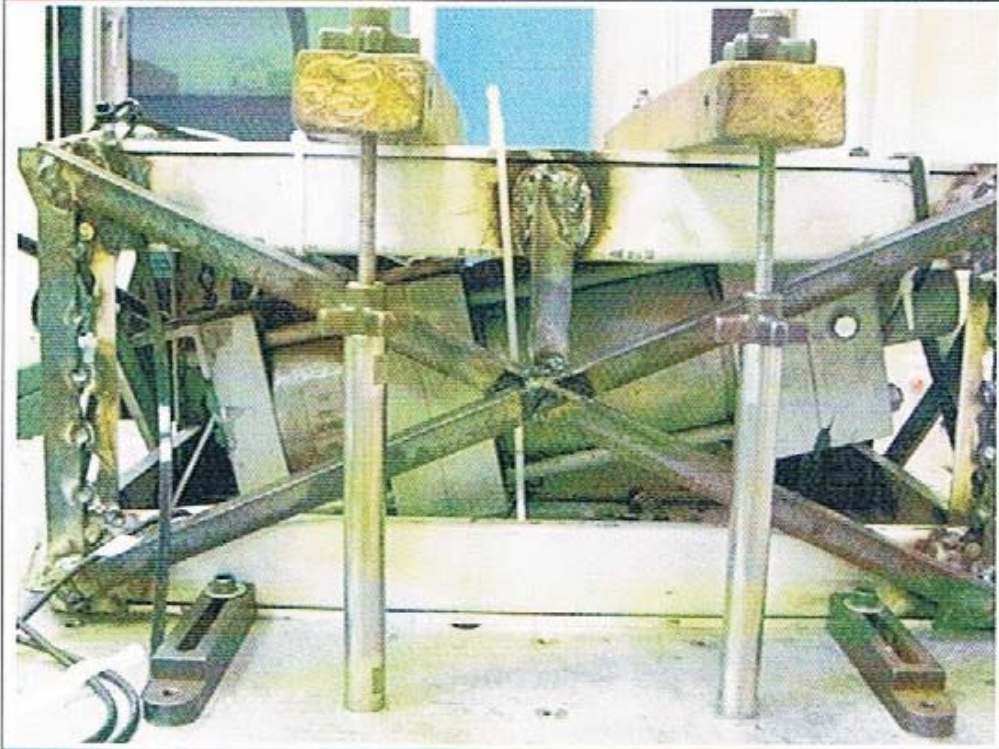
經 55 小時測試後, 汽缸的左側懸掛螺絲斷掉, 客戶前來處理並更換新螺絲後繼續進行測試至結束, 待測物外觀目檢無異常, 功能無異常。

測試條件2-Z 軸 55 小時 (汽缸左側懸掛螺絲斷裂導致汽缸脫落)
