## 振動試驗測試報告

委託公司：  
公司地址：  
樣品名稱：壓力傳送器，數位面板  
委託日期：98/12/17  
完成日期：98/12/17~99/01/22

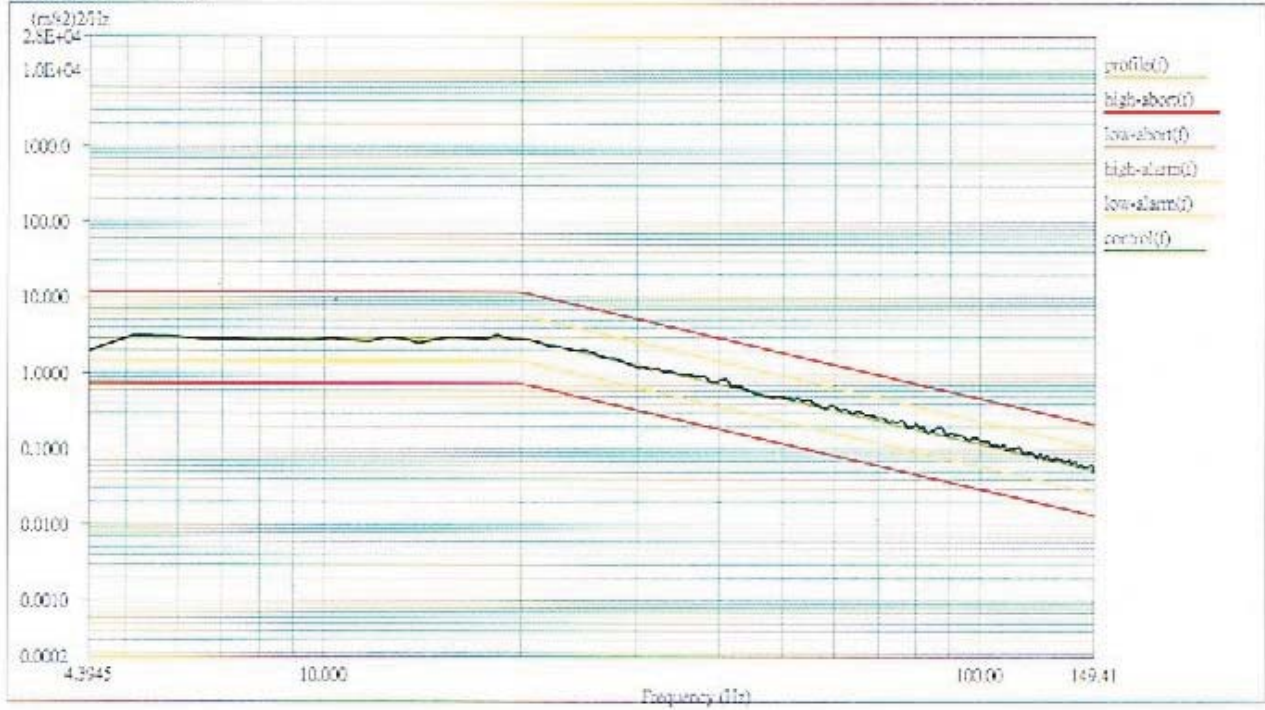
(測試條件 2-X 軸)

經 11 小時 30 分鐘測試後, 待測物治具有螺絲掉落, 客戶前來處理並加束線帶固定後繼續進行測試。

經 18 小時測試後, 待測物治具裂開, 客戶前來處理並加強治具後繼續進行測試至結束, 待測物外觀目檢無異常, 功能無異常。

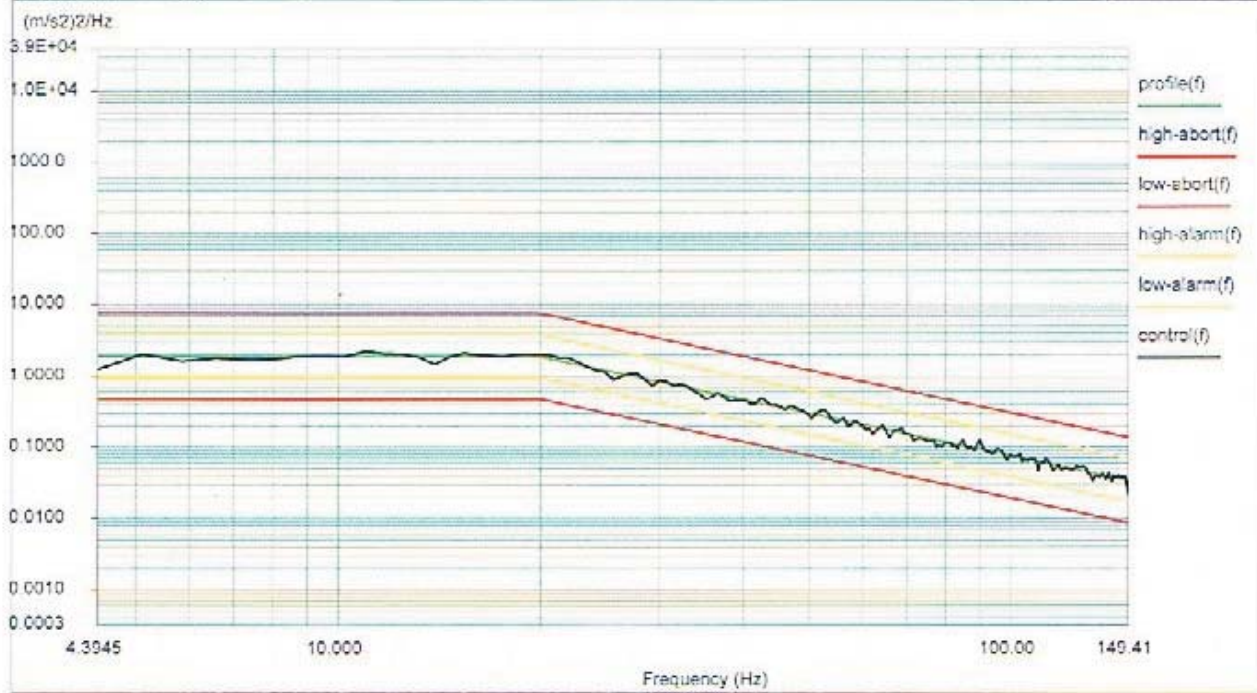
(測試條件 2-Y 軸)

經 50 小時測試後, 待測物治具有螺絲掉落, 客戶前來處理並加束線帶固定後繼續進行測試至結束, 待測物外觀目檢無異常, 功能無異常。

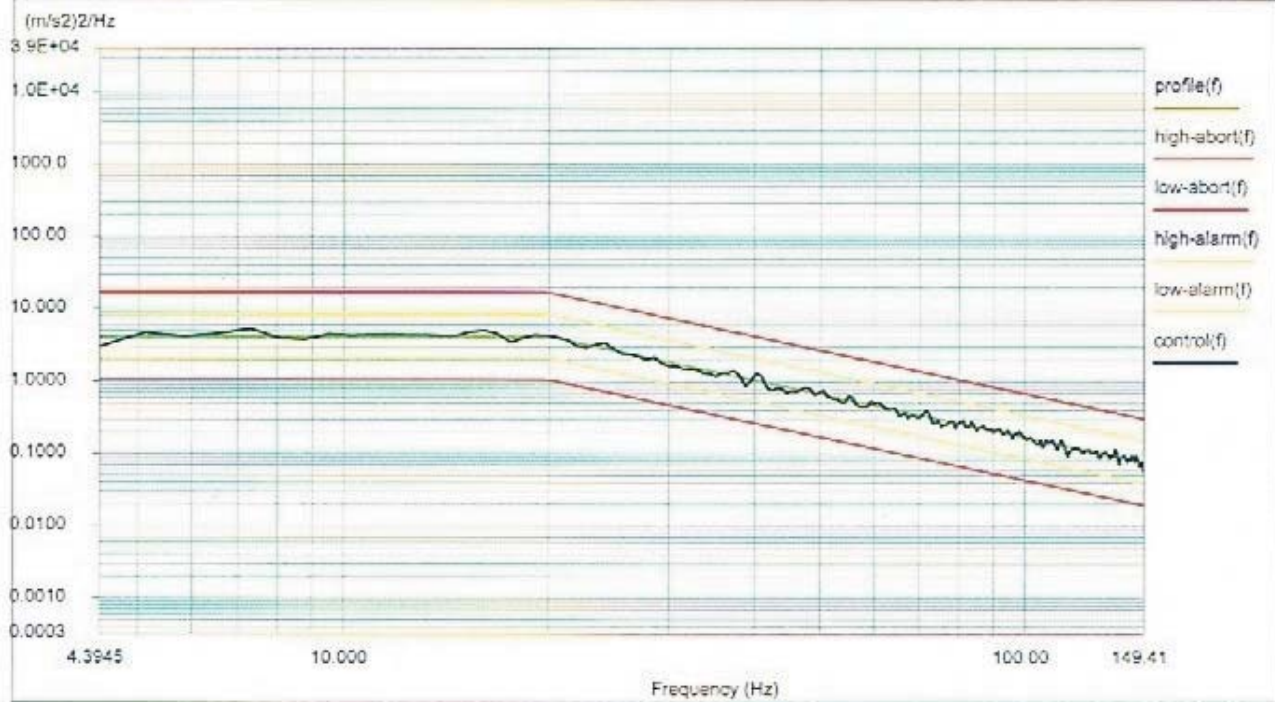
(測試條件 2-Z 軸)

經 20 小時測試後, 待測物外部供電繼電器壞掉, 客戶前來處理並更換外部供電繼電器後繼續進行測試。

經 55 小時測試後, 汽缸的左側懸掛螺絲斷掉, 客戶前來處理並更換新螺絲後繼續進行測試至結束, 待測物外觀目檢無異常, 功能無異常。
